某临河基坑止水帷幕失效案例分析

Case Study on Waterproof Curtain Failure of A Foundation Pit Adjacent to A River

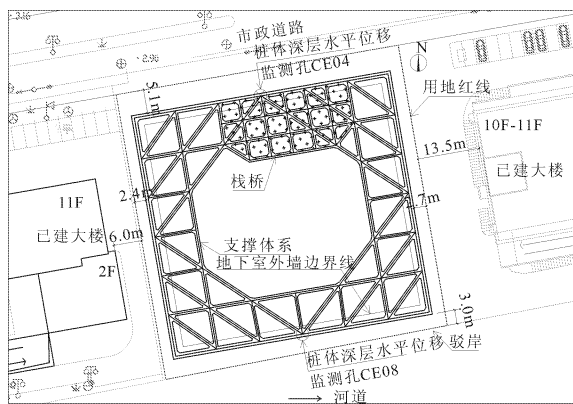
图 1 基坑周边环境图

苏州市某基坑为地下 2 层,基坑呈正方形,东西最长处约 54 m,南北最宽处约 50 m,基坑周长约 210 m,基坑总面积约 2 700 m²,挖深为 11 m。基坑北侧距离用地红线约 5.1 m,红线外为市政道路,路下埋设多种管线;东侧距离用地红线为 2.7 m,红线外为区内道路,红线外 13.5 m 为已建大楼(10-11 层、下设 1 层地下室,基底埋深约 4 m);西侧距离用地红线为 2.4 m,红线外为区内道路,红线外 6.0 m 为已建大楼(2-11 层、下设 1 层地下室,基底埋深约 4.5 m);南侧为河道,围护结构距离河道驳岸约 3 m。河道驳岸为浆砌片石结构,驳岸深约 5 m,河道水位标高约为 +0.00 m,河水深约 2 m。基坑周边环境详见图 1。

对一级基坑,须布设桩体深层水平位移监测孔^[10-11],现选取北侧、南侧边跨中位置的监测孔作后续分析之用,具体位置详见图 1 中的“桩体深层水平位移监测孔 CE04、CE08”。

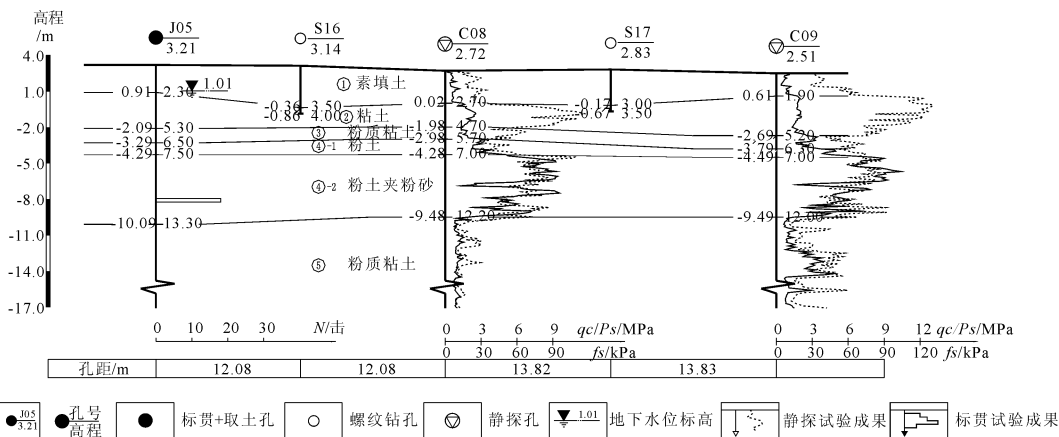
图 2 场地典型工程地质剖面图

本基坑底标高位于(4-2)粉土夹粉砂层中,场地典型工程地质剖面图见图 2。

土方开挖至近坑底后,在侧壁 8 m ~ 9 m 的深度处(即第二道支撑下约 2 m 处)出现三处漏水点,并伴有少量的流砂,见图 2。因漏水点及流砂量并不大,加之驳岸侧的坡顶位移、桩体深层水平位移、水位观测孔的变化量均未达到报警值,施工方并未引起足够的警觉,在对漏水点进行了简单的引流处理(引流管端部设置过滤层,阻止流砂、流土)后继续施工。两天后,先前的侧壁渗漏点突然增大,河水大量

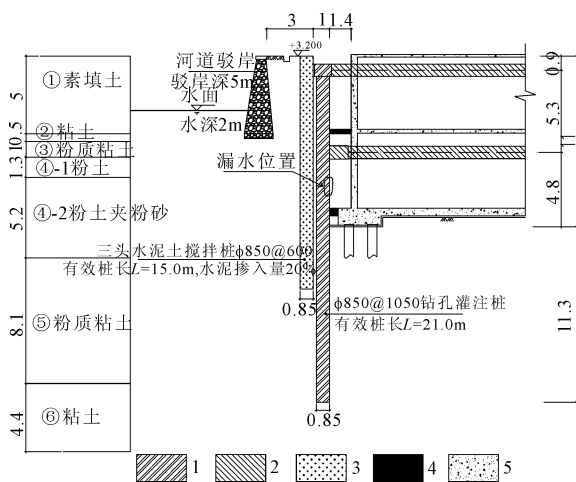
图 3 基坑南侧围护剖面图(单位:m)

根据基坑挖深、周边环境、地质条件等特点,确定本基坑支护结构的安全等级为一级^[9],采用 $\Phi 850 \text{ mm} @ 1\ 050 \text{ mm}$ 的钻孔灌注桩 + 两道水平钢筋混凝土内支撑作为挡土结构,采用临时角钢格构柱及柱下钻孔灌注桩作为水平支撑的竖向支承构件。考虑到基坑面积较小,支撑以角撑为主,辅以边桁架加强刚度。北侧在桁架上设置了栈桥,供出土及料场之用。坑内设置 8 口疏干管井,采用全封闭落底式 $\Phi 850 @ 600$ 三轴水泥土搅拌桩止水帷幕。支撑平面布置见图 1、基坑南侧围护剖面图见图 3。

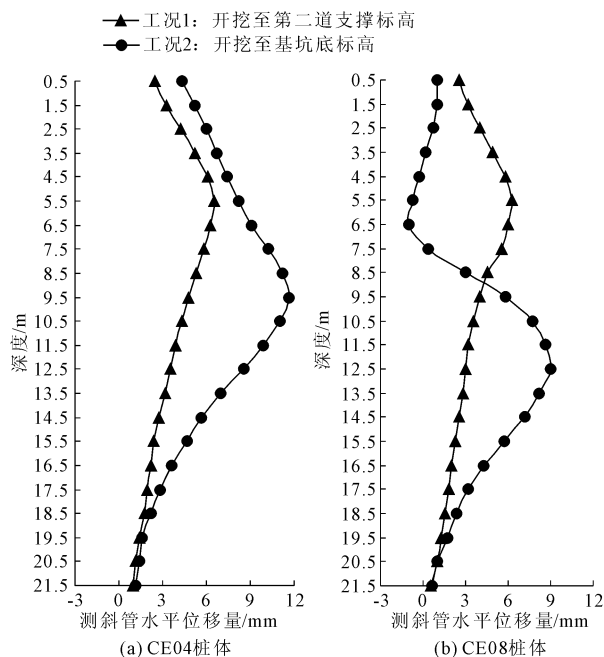
图 4 桩体深层水平位移监测图

(2) 基坑南侧主动区有效土体宽度仅为 3 m,基坑围护结构设计忽视了有效土体土压力的减少使整个体系受力不平衡的不利影响。根据北侧、南侧边跨中的桩体深层水平位移监测孔 CE04、CE08 资料分析,基坑开挖至第二道支撑标高时,南侧、北侧桩体深层水平位移最大值约 6 mm,方向均指向坑内,位于第二道支撑上方约 1 m 处。基坑开挖至坑底标高时,北侧、南侧桩体深层水平位移曲线截然不同,北侧 CE04 桩体深层水平位移变化为常规曲线,而南侧 CE08 桩体深层水平位移呈现“S”形,坑内方向最大位移约 9 mm,位于坑底下约 2 m 处,坑外方向最大位移约 7 mm,位于第二道支撑标高处,上述两种开挖工况下的桩体深层水平位移曲线见图 4。当工

况1发展为工况2时,围护体系在不平衡土压力的作用下,南侧边虽桩体深层水平位移的绝对值不大(均未超出监测报警值),但围护桩在约深度8.5 m界限处上下呈现坑内、坑外双向剪切变形,此深度恰为发生漏水、流砂的深度。由此可见止水帷幕在原本较为薄弱的区域因围护体的变形而发生剪切错动并开裂,坑壁的灌注桩桩缝内出现漏水、流流砂,此外,因河底距微承压含水层较近,在流砂到一定程度后河底下陷决裂,河水与承压水贯通,最终帷幕开裂处在水压力的作用下被冲出空洞,进而河水灌入基坑。

驳岸坍塌区立即回填素土至地面,并进行双液注浆加固^[12],沿河道测设置三排双液注浆孔,间距为1 m,梅花形布设,注浆深度为6 m~8 m,注浆时先注内、外两排孔,后注中间排孔,使浆液充分填充空洞。待注浆体达到一定强度后对先前塌方区的钻孔灌注桩后侧进行双重管高压旋喷桩补强止水帷幕^[13-14]。高压旋喷桩设置2排,桩间距控制在0.5 m左右,深度为15 m,进入粉质粘土层约2 m,注浆时适当下调压力,以防损坏先前止水帷幕。

(2) 对基坑主动区是有限土体特别是临近河道的围护结构设计,需考虑有限土体土压力的减少而产生围护体系不平衡受力的不利影响,减少围护结构的双重变形进而剪碎止水帷幕,此时需对有限土体侧采取加大围护桩桩径、支撑围檩(尤其是第二道支撑的围檩)截面尺寸等措施以增强该侧的抗变形
