张肃公路(梨园口—康乐镇)沿线地质灾害发育特征及致灾因子分析

吴刚,廖志为,高点

(中国市政工程中南设计研究总院有限公司,湖北武汉430010)

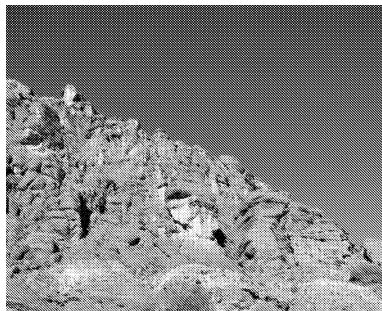
(K46—K54)崩塌(见图 3)共 24 处,占地质灾害总数的 47.06%,沿线平均分布 3 处/km,其中,构造破碎段(K48—K49)和河流凸岸段(K51—K52)分布最密(见图 4),达 5 处/km。研究区内卸荷裂隙发育,多为共轭 X 型剪节理(见图 5),将基岩深切割为碎裂岩体,加之岩性为砾岩、砂岩和泥岩互层等软质岩石,危岩体所处斜坡坡度多大于 50°,且多数后壁节理已贯通,极易致灾。

图 3 典型崩塌体

调查结果显示,危岩体一般位于现状地面以上 6 m~15 m,少部分位于现状地面 2 m~4 m,灾害发生时,高势能转换为强大的冲击能,对人民生命财产安全将造成极大的危害。根据野外调查,研究区内崩塌全为岩质崩塌,形成机理以倾倒式为主,占总数的 79.17%,少部分为推移式和坠落式^[16],受密集节理深切割影响,区内崩塌体均为小型崩塌。

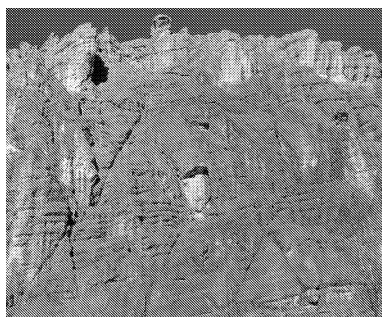
图 5 典型裂隙切割图

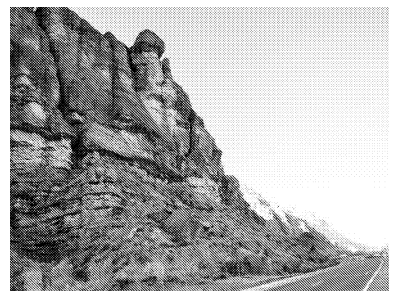
(2) 落石。研究区沿线的落石是危害公路安全的第二大地质灾害,共 15 处,占地质灾害总数的 29.41%,沿线平均分布 1.9 处/km,主要为危岩体失稳后堆积而成,部分凌空(见图 6)。平面上一般沿路线方向纵向分布,少部分呈三角形或扇形,堆积物主要为岩体崩落碎屑,以块石为主,堆积厚度一般 0.5 m~2.0 m,结构较疏松,大部分靠大体积块石骨架叠加而成目前基本稳定或欠稳定状态,平均天然休止角在 15°~25°之间。调查结果显示,落石块体最大体积为 8.0 m×4.0 m×2.5 m。

图 6 典型落石

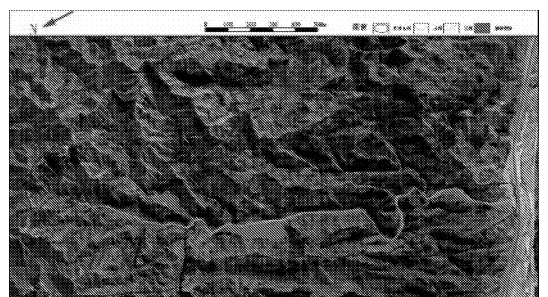
(3) 泥石流。研究区沿线的泥石流共 11 处(见图 7),占地质灾害总数的 21.57%。区内构造切割严重,沟谷普遍分布,沟源处沟床纵坡较大,为泥石流的形成提供了良好的地形条件。构造裂隙将区内基岩切割为碎裂岩体,加之坡度较陡,易形成崩塌等地质灾害,崩塌后松散堆积于沟谷内或坡表面,为泥石流的形成提供了良好的物源条件,当地夏季集中降雨为泥石流提供了水源条件,且区内植被不发育,变相的增加了降雨及水流冲刷的强度,从而导致该区域出现“逢沟必泥石流”的现象。

图 7 沿线典型的泥石流沟

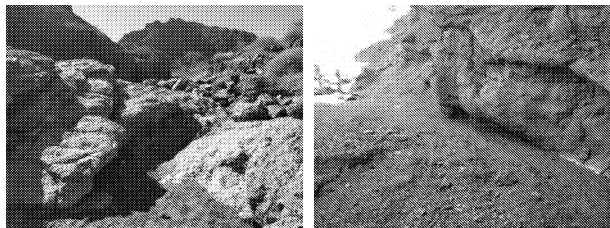
根据详细的野外调查,研究区内泥石流的堆积区较明显,在沟口处一般呈扇形堆积,无明显的形成区和流通区,两者往往合二为一。泥石流物源主要为崩塌堆积于沟谷内的松散堆积体,少量为坡面侵蚀物质。区内泥石流沟汇水面积一般 $0.29 \text{ km}^2 \sim 0.72 \text{ km}^2$,最大 1.85 km^2 ,受区内无植被覆盖影响,降雨时水流可快速汇集于沟谷内,对沟谷内坡面和松散堆积区形成强大的冲刷作用。泥石流沟主沟长度一般为 $0.4 \text{ km} \sim 1.2 \text{ km}$,最长 2.5 km ,均存在多条支沟,平均纵比降一般 $30\% \sim 90\%$,最大纵比降约 130% ,沟内形成区和流通区多存在有跌流坎,一般高 $0.5 \text{ m} \sim 2.0 \text{ m}$,最大可达 8.0 m ,增加的水流的冲击力,流通区和堆积区内多见跌流坎、侧蚀凹腔和侧蚀水痕(见图 8),堆积物质以碎石、砂砾为主。综合以上分析,研究区内泥石流属沟谷型泥石流,按物质组成特征属水石流,按物质状态分类属稀性泥石流,按水源类型属暴雨泥石流,规模属小型泥石流^[16]。

(a) 跌流坎

(b) 侧蚀凹腔

图 8 跌流坎及侧蚀凹腔

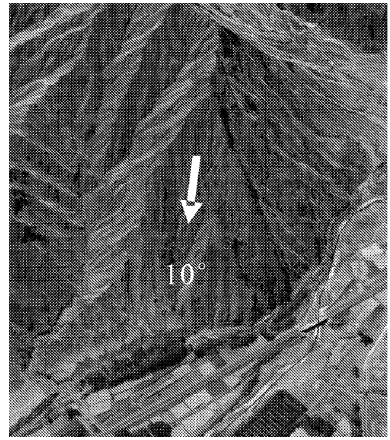
该不稳定斜坡整体平面形态呈“三角”形(见图 9、图 10),纵向长约 220 m ,横宽约 170 m ,平面面积约 2.4 万 m^2 ,斜坡体厚度 $3 \text{ m} \sim 5 \text{ m}$,总方量约 10 万 m^3 。斜坡体整体坡度约 35° ,主要由白垩系下统新民堡组(K1xm^b)含砾砂岩组成,呈灰黄色,岩层产状 $35^\circ \angle 42^\circ$,倾向坡外。斜坡体上部存在历史崩滑堆积形成的碎块石,厚度约 2 m ,松散堆积。受水流冲刷影响,斜坡体上存在数条冲沟,部分被崩滑体填充。斜坡体下部存在软弱夹层,厚约 15 cm ,呈黑灰色(见图 11),岩性主要为砂质泥岩,呈碎块状。根据现场调查,斜坡前缘未发现鼓胀和滑动迹象,自然状态下斜坡处于基本稳定或欠稳定状态。受后期持续性降雨及项目主线施工扰动影响,可能产生局部的浅层溜塌或整体滑移破坏。建议平时应加强监测工作,避免扰动该斜坡,如有必要,可采用削方减载

图 9 不稳定斜坡卫星影像图

+ 截、排水的防护措施。

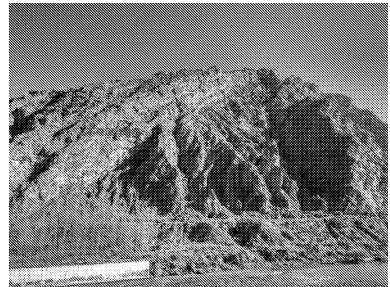
图 10 不稳定斜坡侧视图

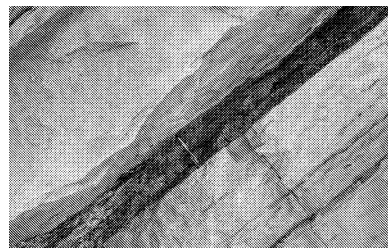
图 11 软弱夹层
