# 连通试验在山区沟谷岩溶水库渗漏 勘察中的应用

**摘 要:** 云南岩溶高原山区某水库工程,自建成以来因水库渗漏一直未蓄到正常蓄水位;水库位于沟谷上游区域地形裂点附近,库坝区分布灰岩和白云岩,区内断层等构造较发育,岩溶水文地质条件复杂。基于岩溶水文地质勘察和试验,查明水库渗入点和地下水各排泄点的分布与流量特征后,以“盐类法”连通试验查明该水库的渗漏原因、渗漏类型和渗漏通道,为工程后续处理提供地质依据。勘察分析结果表明该水库为溶隙型渗漏,库水主要沿断层区破碎带溶隙和白云岩溶隙多通道向下游渗漏。

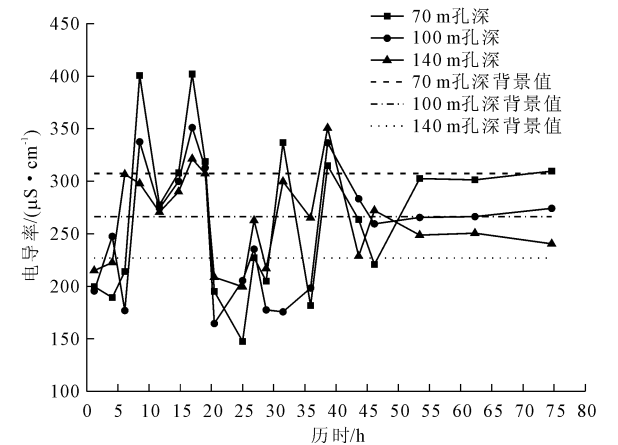
图 2 ZK4 钻孔部分深度电导率过程线图

如图 2 所示,距离投源点直线距离最短的 ZK4 钻孔在投源后约 5 h 开始接收到电导率异常值,其中在孔深 100 m 以上只是零星接收到电导率异常,孔深 100 m~150 m 深度能在较连续的时间段内接

收到电导率异常值,且呈“双峰”,表明渗漏通道较深,上部水中的电导率异常多是受上下层水交换所致,主要渗漏高程约在 2 107 m~2 063 m 左右。以孔深 140 m 处表示,第一段峰线出现在投源后 5 h~18 h 之间,峰值为 307. 19  $\mu\text{S}/\text{cm}$ ,相对背景值 226. 83  $\mu\text{S}/\text{cm}$  增加了约 35. 4%;第二段峰线出现在投源后 31 h~38 h 之间,峰值为 350. 61  $\mu\text{S}/\text{cm}$ ,相对背景值增加了约 54. 6%;按最先接收到的最大电导率异常值折算出的示踪反映速度约为 3. 16 m/h。

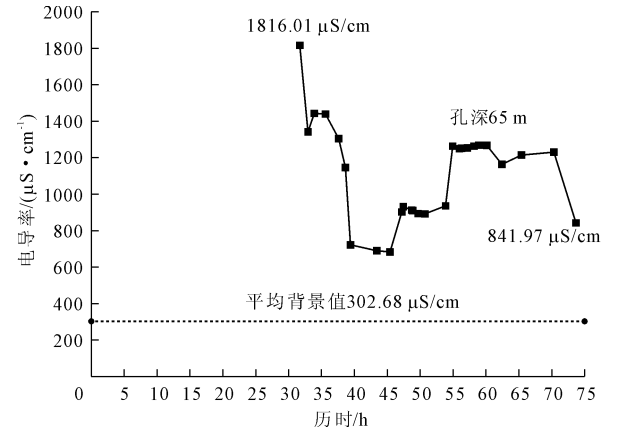
图 3 ZK302 钻孔 65 m 孔深处电导率过程线图

在试验过程中因检测设备迟到,ZK302 钻孔未检测到峰值上升过程,见图 3。以 65 m 孔深处为代表,检测到的电导率最大值为 1 816. 01  $\mu\text{S}/\text{cm}$ ,相对背景值 302. 68  $\mu\text{S}/\text{cm}$  增加了 499. 97%。最大电导率异常值折算出的示踪反映速度为 3. 52 m/h。孔深 62 m 以下电导率异常值相对背景值变幅较大,可确定其受示踪剂影响,表明该点位于渗漏通道范围,该钻孔位于灰岩地层中,受构造作用影响显著,岩溶较发育,但从示踪剂消散速率来看,其渗漏不具大规模岩溶管道特征,应以溶蚀裂隙为主。

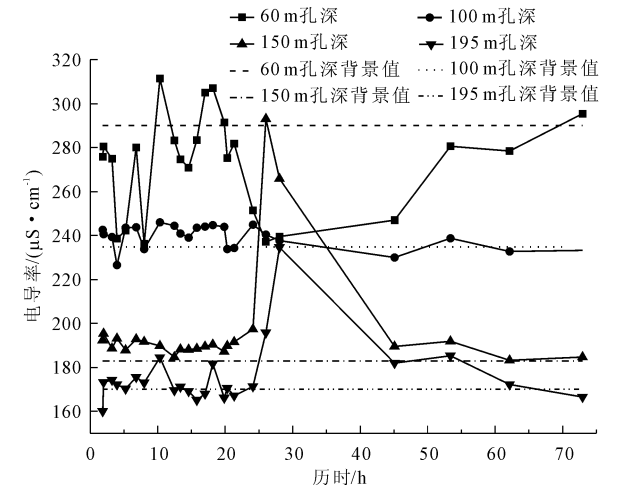
图 4 ZK3 钻孔部分深度电导率过程线图

位于坝轴线右岸侧的 ZK3 钻孔中,孔深 105 m 至 195 m 范围均收到较大的电导率异常单峰曲线,表明该点位的渗漏通道主要集中在高程 2 107 m~2 018 m 范围,渗漏通道埋深较大。图 4 以 150 m 孔深为例,最大电导率异常值为 293. 03  $\mu\text{S}/\text{cm}$ ,相对背景值 182. 93  $\mu\text{S}/\text{cm}$  增加了 60. 1%,示踪反映速度约为 4. 08 m/h。

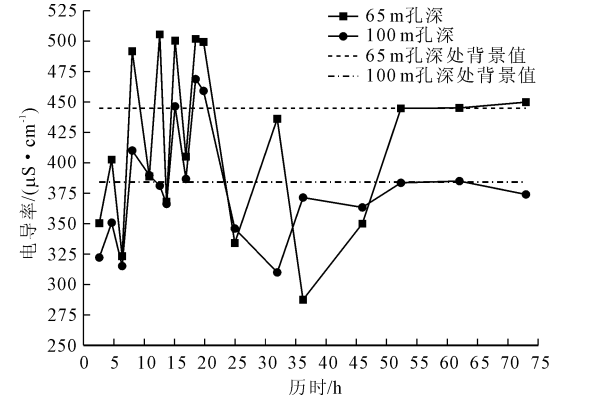
图 5 ZK2 钻孔部分深度电导率过程线图

位于左坝肩的 ZK2 钻孔在投源后各段均为零星收到不连续电导率异常值,见图 5。最大电导率值为  $505.44 \mu\text{S}/\text{cm}$ ,相对背景值  $444.94 \mu\text{S}/\text{cm}$  增加了 13.6%。示踪剂反应弱,流速慢,与其白云岩地层的溶隙性渗漏特点相关。

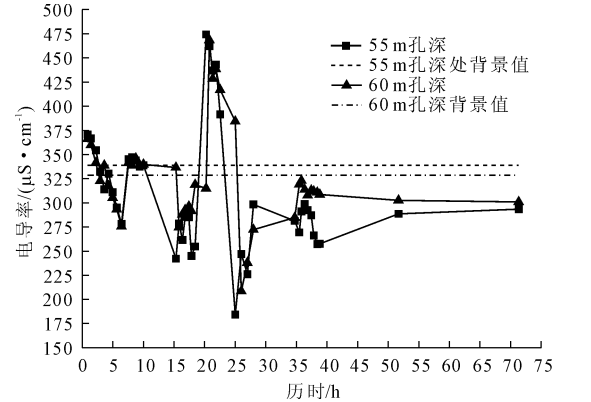
图 6 ZK7 钻孔 55 m、60 m 孔深处电导率过程线图

ZK7 钻孔位于大坝下游,图 6 显示在孔水位 50 m 以下均检测到电导率变化的完整峰值曲线过程,距离投源后约 21 h 接收到电导率峰值异常值,其中 55 m 孔深处的电导率峰值为  $474.26 \mu\text{S}/\text{cm}$ ,相对背景值  $338.94 \mu\text{S}/\text{cm}$  增加了 39.9%;60 m 孔深处电导率峰值为  $468.44 \mu\text{S}/\text{cm}$ ,相对背景值  $328.54 \mu\text{S}/\text{cm}$  增加了 42.6%。该孔的示踪反映速度为  $12.84 \text{ m}/\text{h}$ ,为溶蚀性渗漏。
