山岭隧道软弱围岩变形机理分析与处治对策

摘要: 对国高网乐雅高速公路槽渔滩隧道左线软弱围岩地段产生大变形的机理进行了详细分析, 以现场地质情况为依据, 结合检测手段, 发现产生变形既有地质情况的原因, 也有施工质量缺陷的原因。根据变形机理, 结合实际变形情况, 针对性的提出合理、有效的处治方案, 解决了工程实际问题。

Deformation Mechanism Research and Countermeasures for Soft Surrounding Rocks of Mountain Tunnel

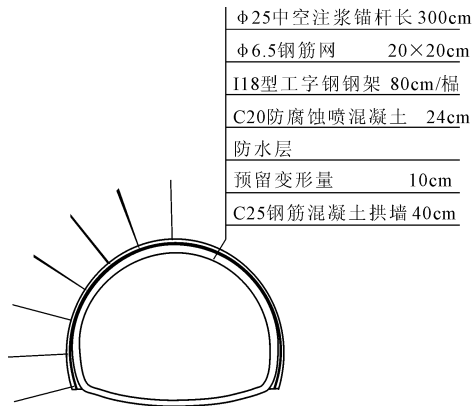
图 1 V 型支护衬砌

隧道于 2011 年 6 月 10 日开挖至 ZK74 + 158 处, 为安全通过软弱围岩段, 采用上下台阶法开挖, 设超前小导管预支护, 支护类型设计为 V 型, 设计断面图见图 1。

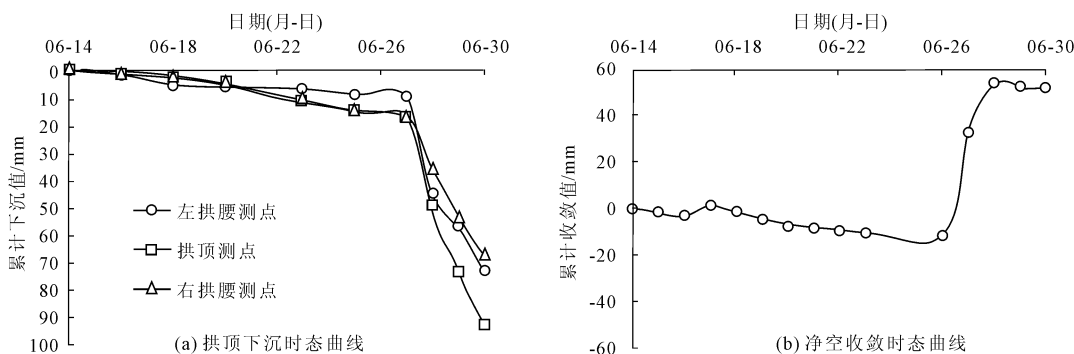
图 2 ZK74 + 162 围岩变形时态曲线

课题组在该段加强了监控量测^[1-2],每间隔 5 m 布置 6 个监测断面。6 月 27 日监测人员在隧道左线掌子面附近 ZK74 + 186 处左拱腰到拱顶位置发现有较明显裂缝,且裂缝发展较快,部分初期支护呈溃破形式,钢拱架已外露,附近也均有裂缝在发展,掌子面呈散体状结构并不时有碎块塌落。通过对监测数据的分析发现,截止到裂缝出现当日,该两个监测断面拱顶下沉值与周边收敛值都无较明显增大。但

出现裂缝当日,拱顶及净空收敛变形急剧增大,典型断面监测数据分析见图 2 所示。

从图 2 中可以看出,ZK74 + 162 断面从开挖至 6 月 26 日共 13 d 时间围岩变形增长缓慢,累计拱顶下沉值不到 20 mm,但 6 月 27 日,围岩变形呈突增形式,拱顶下沉速率达 35 mm/d,净空收敛速率达 43.9 mm/d,初期支护多处出现裂缝。
