基于现场检测参数反演的大坝渗流安全分析

摘 要: 水帘水库大坝为浆砌石重力坝, 水库自建成后出现两岸坝肩裂缝、坝内排水廊道底板渗水、挑流鼻坎两边挡水墙裂缝等问题, 一直处于带病运行状态。为掌握大坝安全状况, 根据水帘水库地质勘探和大坝安全鉴定现场检测资料, 通过参数反演, 对非溢流坝段和溢流坝段的典型断面进行二维渗流有限元法计算分析, 全面评价了水帘水库大坝的渗流安全状况。结果表明: 水帘水库上游防渗面板防渗效果下降, 坝踵建基面处渗透坡降较大; 在设计 and 校核工况下, 大坝坝基扬压力较大, 坝基排水孔处扬压力折减系数大于设计折减系数, 大坝渗透稳定性不满足规范要求。

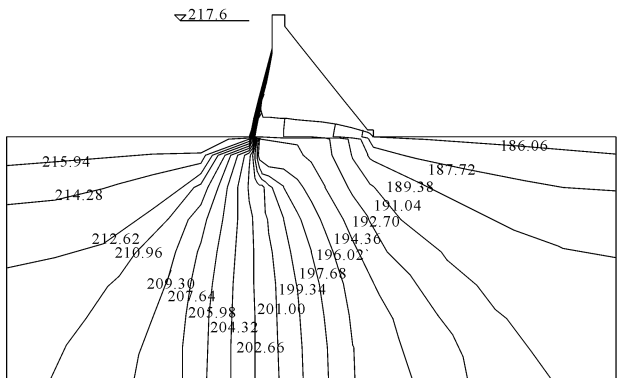
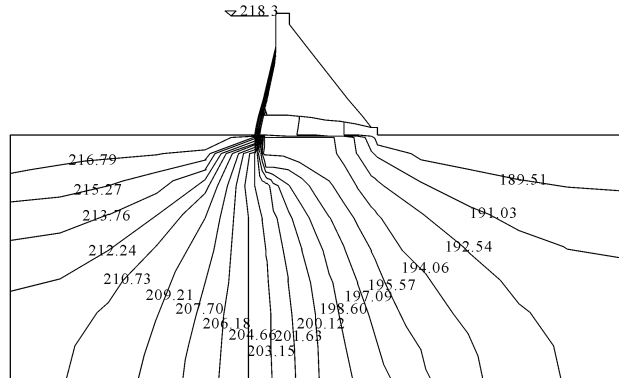
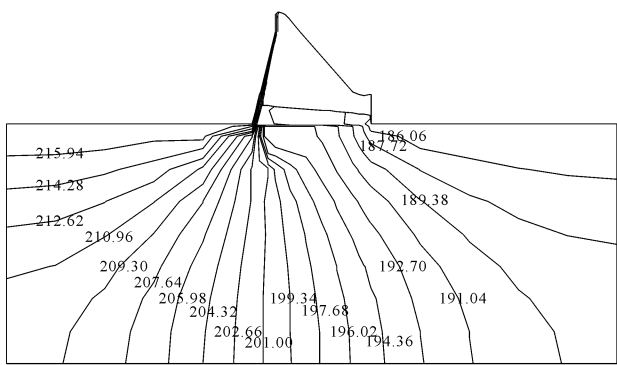
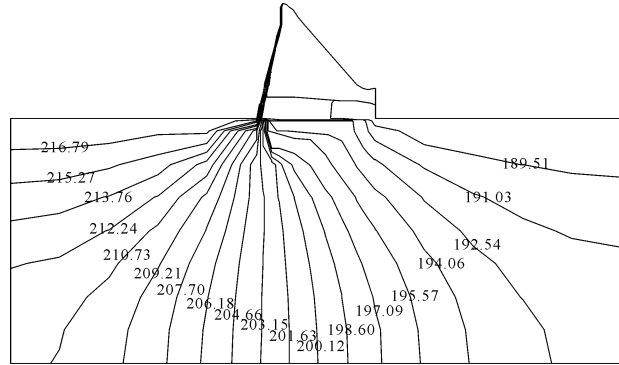
图 4 坝体和坝基位势分布图

现场安全检测发现,坝体浆砌石填筑不密实,坝体及排水廊道裂缝众多。由图 4 可知,坝基扬压力较大,设计工况和校核工况下非溢流坝段廊道位置坝体浸润线高程分别为 191.38 m 和 191.60 m,均高于坝体廊道高程 188.00 m;溢流坝段廊道位置坝体

浸润线高程则分别为 191.46 m 和 191.75 m, 也均高于坝体廊道高程 188.00 m。另外, 坝基未设置灌浆帷幕, 仅布置了间距为 3 m 的坝基排水孔。另外, 根据施工记录反映, 排水廊道附近存在新老层面接触问题, 易造成渗流通道。从渗流计算分析成果来看, 坝踵接触面的渗透坡降较大, 非溢流坝段最大渗透坡降为 6.64, 在高水位情况下, 会造成扬压力进一步增大, 危及大坝稳定; 溢流坝段最大渗透坡降为 7.92, 极有可能导致新老层面接触面发生渗透破坏, 引起坝基渗流量增大, 这与 0+068.2 处排水廊道底板开裂冒水的现象也是吻合的。

综上, 大坝渗流安全等级评价为“C”级^[16]。建议尽快进行除险加固, 并完善大坝安全监测和管理设施。除险加固工程实施前, 应切实加强水库大坝的日常巡视, 确保工程安全。
