闸首空箱顶板裂缝成因分析与加固方案探讨

摘 要: 安徽某船闸是茨淮新河上大型水利枢纽工程的重要设施, 投入运行 26 年后进行了全面安全鉴定。鉴定时发现下闸首兼作公路桥的空箱顶板严重开裂, 影响船闸和公路桥的运行安全。根据下闸首空箱顶板裂缝的性状检测和承载力复核结果分析, 原设计将下闸首空箱顶板双向受力状态简化为单向板计算, 导致空箱顶板在桥宽度方向配筋不足是空箱顶板产生裂缝的主要原因。目前空箱顶板已超载破坏, 结构承载性能严重下降。对粘贴碳纤维布加固法、粘贴钢板加固法和改变结构体系加固法等方案进行比选, 推荐采用空箱顶板底面全断面粘贴碳纤维布的加固方案。

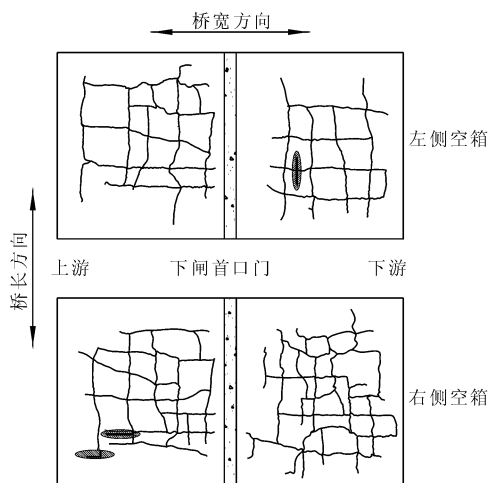
图 3 空箱顶板主要裂缝分布示意图

下闸首左、右二侧空箱顶板在车辆荷载作用下均出现大面积、严重的结构性裂缝,左、右二侧空箱顶板裂缝性状相似,均为网状裂缝。裂缝宽度 0.20 mm~0.40 mm、长度 0.30 m~3.00 m,最大裂缝宽度远大于行业规范规定的钢筋混凝土结构构件最大裂缝宽度限值^[1]。空箱顶板底面主要裂缝分布见图 3,裂缝状况见图 4。

从裂缝位置、裂缝分布和裂缝开展宽度等特点综合分析^[2-4],空箱顶板已超过其承载极限出现了破坏,裂缝对空箱顶板的安全性和耐久性均有很大不利影响。

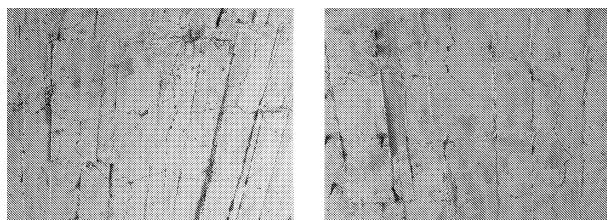
图 4 空箱顶板裂缝状况

(a) 左侧

(b) 右侧

因此原设计将处于双向受力状态的空箱顶板简化成单向板进行计算, 造成桥宽方向配筋少, 承载力不足是裂缝产生与发展的主要原因。

根据各加固方案优缺点分析对比,粘贴碳纤维加固、粘贴钢板加固和改变结构体系加固方案均能满足现行规范标准公路 - II 级的通行要求。由于粘贴碳纤维加固方案具有基本不增加自重荷载,而且加固周期短,不占用空间,对工程的运行影响小等突出优点,因此推荐在空箱顶板底面全断面粘贴碳纤维(加固方向为桥宽度方向)的加固方案。
