一种基于探地雷达等无损检测技术的污水处理设施混凝土顶板技术状况分级方法

史若昕, 樊俊江, 於林锋

(上海市建筑科学研究院有限公司, 上海 200032)

A Technical Condition Classification Method for Concrete Roof of Sewage Treatment Facility Based on Nondestructive Testing

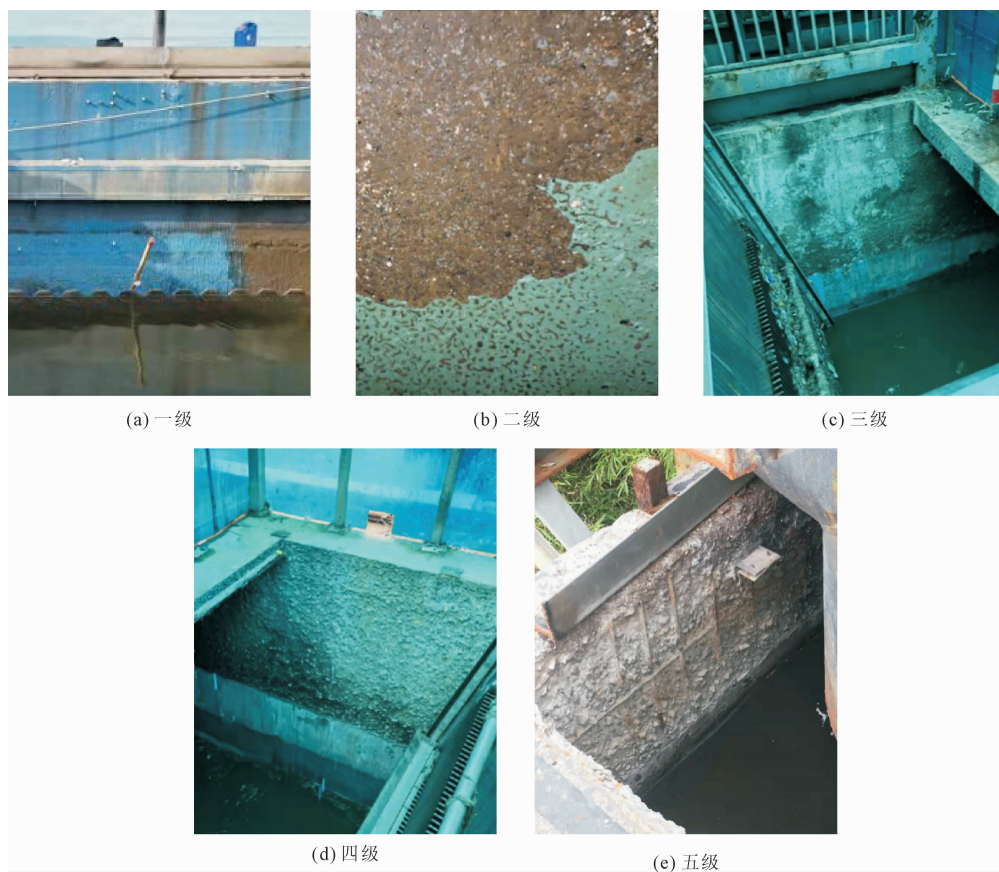
图 1 不同技术状况混凝土构筑物外观

建立一种污水处理设施混凝土结构顶板技术状况分级评定方法,包括以下步骤:(1)采用水面漂浮机器人,对污水处理设施混凝土结构顶板的腐蚀面腐蚀情况进行摄像检查;(2)采用探地雷达对污水处理设施混凝土结构顶板当前厚度进行无损检测;(3)调取污水处理设施混凝土结构顶板图纸获取顶板的初始厚度、受腐蚀面的初始钢筋保护层厚度和服役年限;(4)确定顶板腐蚀剥落厚度和剩余保护层厚度;其中,顶板腐蚀剥落厚度为顶板初始厚度与探地雷达测得的混凝土结构顶板当前厚度的差值。剩余保护层厚度为受腐蚀面初始保护层厚度与顶板腐蚀剥落厚度的差值,当水面漂浮机器人摄像检查发现钢筋外露时,剩余保护层厚度为 0;(5)根据顶板腐蚀面腐蚀情况和剩余保护层厚度与初始保护层厚度比值对顶板技术状况进行分级;根据腐蚀面的腐蚀情况,将顶板技术状况分为五级:一级:防护涂层未剥落,混凝土表面状态完好;该等级技术状况基本对应全新状态,涂层未受到损伤剥落,混凝土也尚未因酸性腐蚀环境产生剥落。二级:防护涂层有破损,混凝土表面出现轻度粉化,对混凝土结构使用功能无影响;该等级技术状况对应带涂层的混凝土防护涂层因为酸性腐蚀环境出现了老化剥落,裸露的

混凝土尚未因 H_2S 酸性腐蚀而产生明显的破坏。三级:防护涂层完全剥落,混凝土表面出现中度粉化剥落,尚能维持正常使用功能;该等级技术状况对应涂层已经彻底失效,混凝土也因为酸性腐蚀开始出现了粉化剥落的情况,但仅限于非常浅层的混凝土剥落,没有出现明显的骨料裸露,因而保护层厚度的损失也较小,通常不会影响混凝土的正常使用功能。四级:混凝土表面出现明显剥落,粗骨料大面积裸露,不能保证正常使用;该等级技术状况对应混凝土构筑物经过一定运营期(如封闭条件下服役 5 a~10 a)腐蚀剥落的情况较为严重,保护层厚度损失严

重,粗骨料出现了大面积的裸露,无法确定是否能正常使用,需通过剩余厚度检测手段,结合结构承载力来辅助判别是否需要修复。五级:表层钢筋混凝土保护层完全剥落,钢筋外露锈蚀,不能正常使用,混凝土结构处于危险状态;该等级技术状况对应混凝土构筑物经过长期运营(如封闭条件下服役 15 a 以上),混凝土表面的保护层已经完全剥落,钢筋外露锈蚀,导致混凝土结构出现显著的劣化。

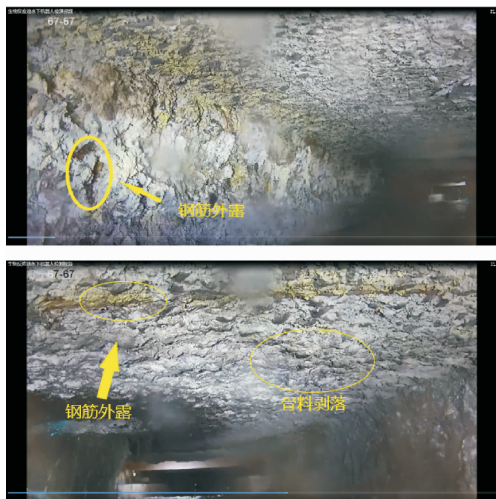
图 2 生物反应池廊道内部混凝土结构腐蚀情况

利用水面漂浮机器人非接触检测方式对生物反应池廊道内部混凝土结构的腐蚀情况进行近距离摄像检测,本次检测采用 X5 - HR4 全地形管道水面漂浮机器人,检测地点为生物反应池廊道区域 a,其检测结果如图 2 所示。

可以从拍摄的图片清楚的看出,廊道内部的混凝土侧壁腐蚀严重,混凝土顶板的防腐涂层已经被腐蚀剥落,并且某些地方的混凝土顶板和墙壁已经

有严重的骨料外露现象,钢筋也已经露出,说明该区域的腐蚀情况已经较为严重。根据本项目提出的污水混凝土构筑物技术状况分级方法,混凝土出现钢筋锈蚀达到五级技术状况,此时结构已处于危险状态,应进行系统性的结构分析来验证混凝土构筑物的结构安全性。

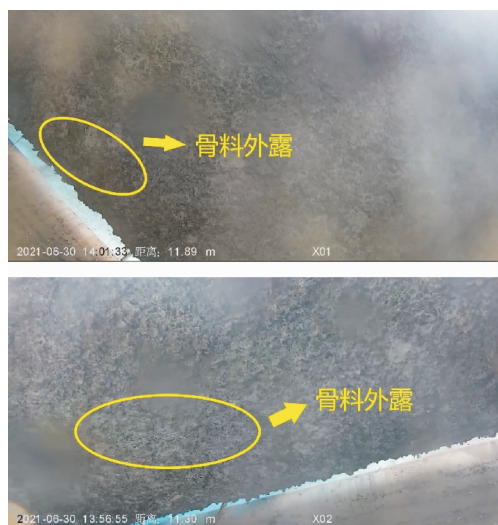
图 3 粗格栅内部混凝土结构腐蚀情况

依旧采用 X5 - HR4 全地形管道水面漂浮机器人对粗格栅内部混凝土结构的腐蚀情况进行近距离摄像检测,其检测结果如图 3 所示。

可以从拍摄的图片清楚的看出,粗格栅内部的混凝土顶板表面出现明显剥落,粗骨料大面积裸露,根据本项目提出的污水混凝土构筑物技术状况分级方法,混凝土出现钢筋锈蚀达到四级技术状况,此时无法确定是否能正常使用,需通过剩余厚度检测手段,结合结构承载力来辅助判别是否需要修复。

通过水面漂浮机器人的检测,粗格栅顶板出现了大幅度面积的骨料裸露,混凝土构筑物的腐蚀状态属于四级技术状况。通过探地雷达测得前池的剩余厚度为 178 mm,已经腐蚀剥落的混凝土厚度为 22 mm,粗格栅已服役 20 a,计算得到实际平均腐蚀剥落速率为 1.1 mm/a。由设计图纸可知,前池混凝土顶板的初始保护层厚度为 40 mm,则顶板的剩余钢筋保护层厚度为 18 mm,已腐蚀保护层厚度与初始保护层厚度的比值为 0.55,属于 4-b 级技术状况,需要密切关注混凝土结构的安全性。

该污水厂混凝土构筑物始建于 2001 年,至今已服役 20 a,按 1.1 mm/a 的腐蚀剥落速率,剩余服役寿命为 16.4 a。按设计使用年限为 50 a 计算,下一阶段的服役年限要求为 30 a, $\beta = t_{re}/(t_c \gamma_0) = 16.4/(30 \times 1.1) = 0.50$,耐久性评定为 III 级:下一目标使用年限内不满足耐久性要求,应及时采取修复或其他提高耐久性的措施。

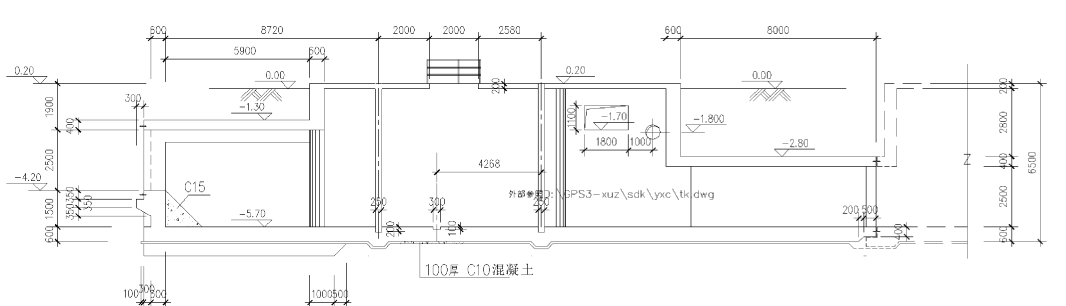
图 4 粗格栅设计图

该污水处理设施的粗格栅建于 2001 年,根据粗格栅设计图纸(见图 4),粗格栅前池和后池顶板的初始厚度为 200 mm。

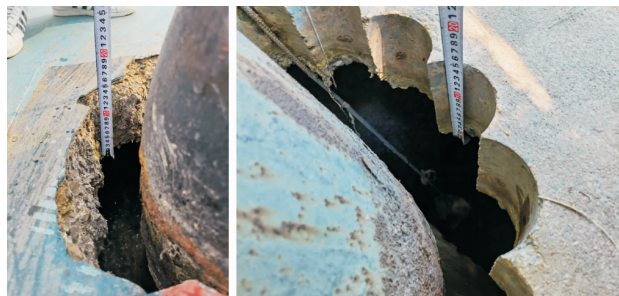
图 5 生物反应池廊道及粗格栅前池的混凝土顶板厚度测量

使用卷尺在生物反应池廊道区域 b 以及粗格栅前池对可见的混凝土顶板进行了厚度测量,结果如图 5 所示。

可以看出,粗格栅前池的混凝土顶板经测试厚度约为 16 cm,与探地雷达测试结果接近,说明探地雷达可以较为精准的测出池内混凝土顶板的剩余厚度。对于生物反应池廊道区域 b 附近的混凝土底板

经测试厚度为 15 cm, 与该地区探地雷达测试结果接近, 再次证明采用的探地雷达无损检测的方法精确度较高, 数据具有一定的可信性。
