# 黄土高陡边坡稳定性研究

**摘要:** 通过对延安宝塔山景区地质灾害治理工程中的日本工农学校旧址黄土高陡边坡典型案例在进行详细勘察的基础上进行分析,对滑坡发育特征及成灾因素进行深入研究,利用有限元软件FLAC<sup>3D</sup>建立了黄土高陡边坡数值模型,进行了稳定性和破坏机理的数值模拟试验,深入研究了黄土高陡边坡的稳定性和破坏机理。研究结果表明:黄土湿陷性、坡度、水、工程荷载条件、气候变化以及人为因素是影响黄土高陡边坡稳定性的主要因素;黄土高陡临空坡体的破坏形式主要为塑性剪切破坏。最后提出了使用格构锚杆锚固技术进行综合治理的技术方案。

## Stability Evaluation of High and Steep Loess Slope

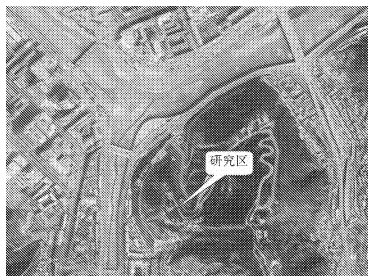
图1 研究区面示意图

研究区平面示意图如图1所示,所选典型黄土高陡边坡位于日本工农学校旧址后坡,坡下为居民区。如图2所示,A-A剖面穿过工农学校所在的窑洞区域,由于暴雨冲刷,坡前窑洞的洞门附近均出现了一定程度的坍塌,坡面土体松散,坡体原状黄土松散崩落于坡底堆积。灾害隐患直接威胁到工农学校旧址的安全,急需采取措施予以加固,防止其破坏程度进一步加剧。选择的典型黄土高陡边坡天然坡体既高且陡,坡体后缘裂隙发育,具备降雨入渗引发坡体饱和的基本条件;高陡边坡坡面植被覆盖率不佳,

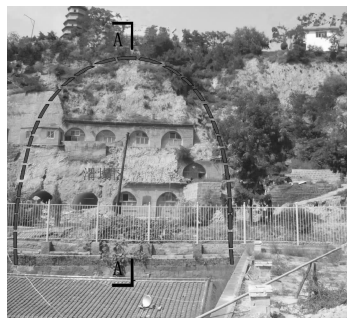
图2 典型坡面现场示意图
