调水总干渠引水隧洞复杂地质条件下 TBM 卡机分析及脱困技术研究

摘要:针对青海引大济湟调水总干渠引水隧洞 TBM 掘进机在特大断层、高海拔、大埋深等不良地质条件下工作卡机、掘进速度慢的技术难题,结合现场地质、岩性和 TBM 机工作特性,对卡机原因进行了分析研究,并由此提出相应脱困措施与应用技术。研究表明,特大断层开挖面塌方及高地应力造成的围岩过大收敛变形,是造成掘进机卡机和设备损坏的根本原因。短进尺、强支护、超前物探和实时变形监测是规避卡机的有效措施。卡机后应进行临时顶拱及方木支护,按照前盾脱困-支撑盾至尾盾支护变形置换的步骤进行脱困施工。

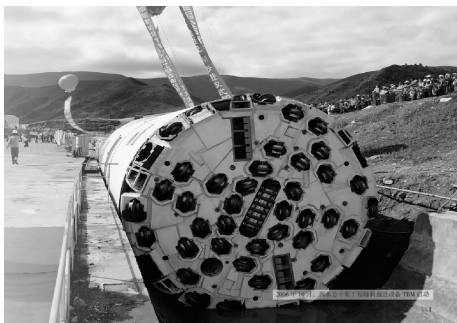
图1 TBM掘进设备启动

多、建设条件最复杂的水利工程。调水总干渠是引大济湟的控制性骨干工程,承担着从大通河流域向湟水河流域输水的重要任务。引水隧洞穿越大坂山,进口(K0+060—K3+000)为采用人工钻爆段,出口(K3+000—K24+165.83)采用德国维尔特双护盾 TBM 施工,后为加快施工进度,在引水隧洞进口段增加一台法国生产的 NFM-TBM,由隧洞进口向出口方向掘进(见图 1)。该隧洞工程具有高海拔、大

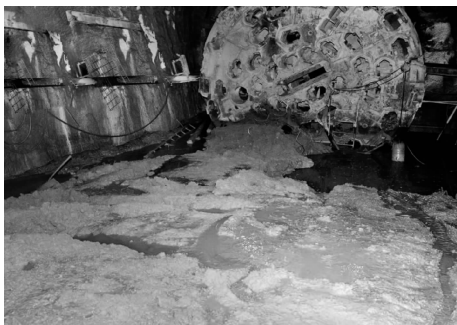
图2 TBM遭遇泥石流、涌沙

断层、大埋深、长距离等主要特点,工程地质条件极其复杂,给施工带来前所未有的考验。隧洞掘进过程中遭遇特大断层,屡次受到塌方、涌水、涌沙、突泥等不良地质问题困扰,见图2。本文主要结合调水总干渠引水隧洞在TBM掘进施工中遇到的复杂地质条件,总结分析了F4、F5大断层处复杂地质条件下TBM卡机原因及脱困措施,提出了在多种复杂地质条件下规避TBM卡机的措施和方法。

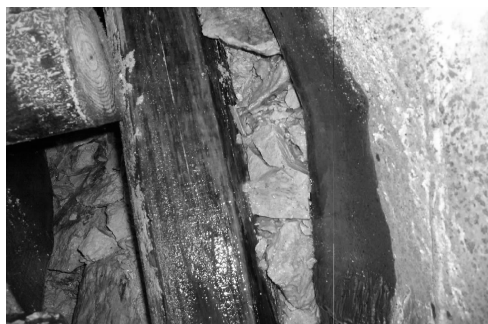
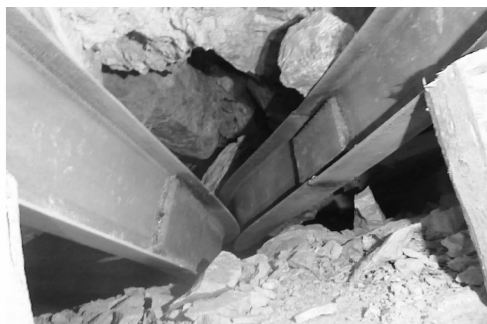
图6 方木临时支护

(a) 掌子面塌方

(b) 钢拱架失稳

前盾脱困施工从中间向两边进行,在原塌腔拱部防护下按设计断面安装拱顶拱架后,采用方木临时支撑在盾壳上,见图6,然后分左右开挖拱脚,并及时进行支护。
