# 花马湖连通工程边坡失稳模式及应对措施研究

罗飞, 贺金明, 杨火平, 李会中

## Analysis on Slope Instability Mode and Countermeasures of Huama-Lake Connectivity Project

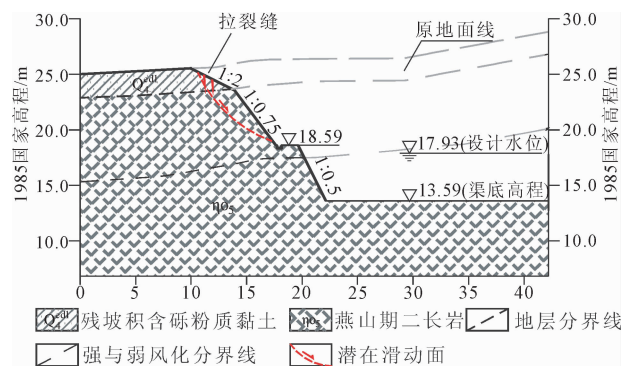
桩号 LTK2+650 处左岸地面高程 25 m~35 m,开挖边坡高 12 m~22 m,上部为覆盖层,下部为强风化和中风化燕山期二长岩,边坡结构如图 1 所示。

图 1 LTK2+650 处边坡失稳典型剖面图

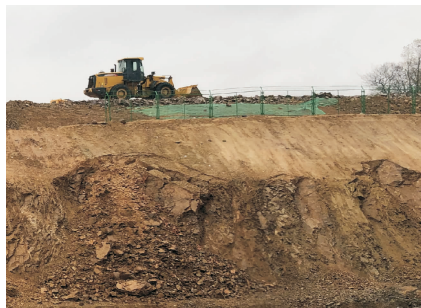
2018 年 12 月 7 日雨后多处发生小规模垮塌变形见图 2,垮塌开始后时后缘先出现裂缝,边坡发生“撒豆子”似滚落,随着裂缝增大,产生垮塌失稳,垮塌堆积的岩石多呈碎石和碎屑。垮塌位置顺坡长 4 m~6 m,高 5 m~8 m,面积 30 m<sup>2</sup>,水平深度 1 m~3 m,垮塌方量 50 m<sup>3</sup>。

图 2 LTK2 + 650 处边坡失稳

该边坡失稳模式主控因素为地层呈散体结构,自稳差,主要诱发因素为降雨,在强降雨作用下,地表水入渗使岩土体抗剪强度降低,同时降雨使得潜在滑面上部土体增重,导致边坡沿潜在滑动面抗滑力减弱,下滑力增大,抗滑力与下滑力达到临界值后边坡沿滑面发生圆弧形滑动,失稳边坡从坡顶后缘裂缝剪入,从边坡脚剪出<sup>[9]</sup>。

均质或似均质边坡蠕滑-拉裂型主控因素是边坡体呈散体或碎裂结构,边坡不宜太陡是关键,全强风化基岩开挖坡比 1:1~1:0.75 较为合适,当边坡高度大于 5 m 时,宜取缓值。及时对坡面进行喷护,一是岩体变形破坏过程随时间而发展蠕变,其二是在变形恒定的情况下,岩体内应力随时间逐渐降低,即发生松弛现象,时间效应对边坡稳定不利。另外应及时修建截排水设施,防止降雨入渗,边坡中地下水主要表现为潜蚀、渗透变形、软化、泥化及增重效应等<sup>[10]</sup>。若无边坡放缓的条件,则需采取专门的开挖措施如边挖边支,同时加强支护措施如采取混凝土加锚杆(索)方案等。

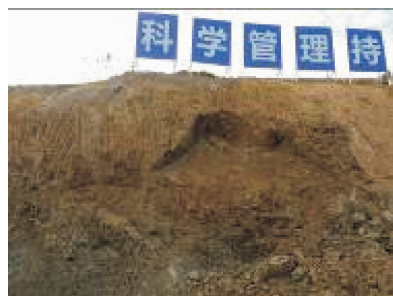
2018 年 11 月 4 日发生沿顺坡向结构面垮塌变形见图 5,失稳变形范围顺坡长 5 m,高 5 m,面积  $20 \text{ m}^2$ ,水平深度 1 m ~ 2 m,垮塌方量  $30 \text{ m}^3$ ,下伏结构面产状  $70^\circ \angle 50^\circ$ ,结构面光滑,充填厚 1 cm ~ 2 cm 不等高岭土。

图 5 LTK2 + 835 处边坡失稳照片

该边坡失稳模式主控因素为下伏顺坡向结构面的抗剪强度,结构面光滑平直且充填有高岭土,对边坡稳定不利。

这类潜在不稳定岩体可分布在所有层状岩质边坡,顺向坡尤为发育,其稳定性主要由结构面的抗剪强度所控制<sup>[14]</sup>,如结构面起伏形态、粗糙程度、充填物的类型和性状等,因此主要采取锚杆(索)进行系统加固和锁口处理<sup>[15]</sup>。同时对坡面进行挂网喷护,一方面减少结构变形时间效应,另一方面减少雨水入渗对结构的软化、泥化作用。

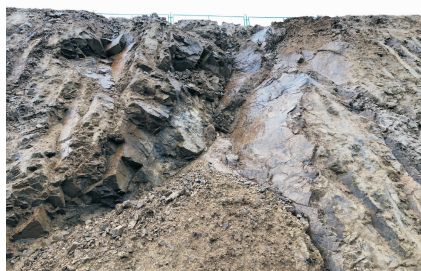
桩号 LTK2 + 720 处左岸边坡走向 40°,左岸地面高程 28 m,开挖边坡高 15 m,表部为薄层覆盖层,下部为燕山期二长岩。2018 年 12 月 7 日雨后多处发生小规模垮塌变形见图 7,每处顺坡长 4 m,高 8 m,面积 20 m<sup>2</sup>,水平深度 1 m~3 m,垮塌方量 40 m<sup>3</sup>。

图 7 LTK2 + 720 处边坡失稳照片

该处发育两组裂隙,T1 产状:340°∠50°,平直光滑,间距 30 cm,T2 产状:240°∠75°,粗糙,间距 50 cm~100 cm。根据赤平投影成果,两组结构面交点与开挖面同侧,切割交线倾向坡外,且但倾角小于开挖坡角,在坡面和地面均有出露,属于不稳定楔形块体,赤平投影及失稳示意图见图 8。

空间关系等。失稳规模也大小不一,由结构面长度控制,结构面延伸越长,规模越大,对施工安全威胁越大。因此主要应对措施是对不稳定块体及时进行加固或清除处理,加固手段主要根据块体大小可采取不同长度的锚杆(索),同时在边坡工程施工期间加强地质预测预报,判断结构面组合方式,是否可能向临空面产生滑动、崩塌等失稳情况。

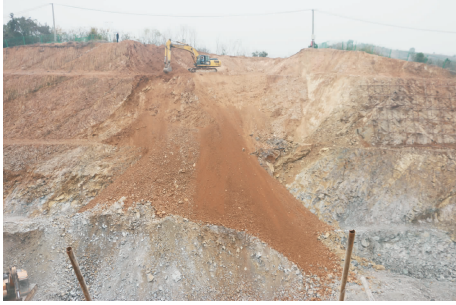
一次为 2018 年 9 月 20 日在开挖三级边坡时,上部两级边坡发生垮塌变形,后缘出现大量张拉裂缝,顺坡长 15 m,高度 5 m~8 m,变形宽度 2 m~3 m,塌方方量约 200 m<sup>3</sup>。第二次为 2018 年 12 月 24 日,开挖至第四级边坡时,前缘发生垮塌,后缘产生大面积变形,见图 11,主要涉及第一级至第三级边坡,高度约 25 m,后缘变形宽度 40 m,产生大量张拉裂缝,变形深度约 3 m~8 m,上部深、下部浅,呈喇叭形,塌方方量约 4 000 m<sup>3</sup>。

图 11 LTK3 + 150 处边坡失稳照片

复合型失稳边坡应结合地质地形条件找出关键边坡失稳模式,根据关键失稳模式采取相应的应对措施。如桩号 LTK3 + 200 m 处的垮塌变形为下部楔形块体剪切-滑移型与后缘均质或似均质边坡蠕滑-拉裂型,针对下部楔形不稳定块体主要采取锚固措施,上部蠕滑-拉裂不稳定部位主要采取放缓坡比的处理措施。
