基于 SBAS-InSAR 的黄藏寺水利枢纽 近坝边坡形变监测分析

摘要: 为分析高海拔地区合成孔径干涉雷达测量(Interferometric Synthetic Aperture Radar, InSAR)形变监测能力,以黄藏寺水利枢纽近坝边坡为研究对象,通过对区域36景 Sentinel-1 升轨数据做短基线集 InSAR (Small Baseline Subsets InSAR, SBAS-InSAR) 分析,结合同期 Sentinel-1 降轨数据进行解算分析。结果表明:通过短基线集 InSAR 成功获取区域边坡 LOS 向形变速率,识别出近坝边坡2处滑坡变形体;获得边坡水平向和垂直向形变速率和局部特征点的二维向累计形变值,2处滑坡均做向东方向沉降运动;BXT5 前缘形变速率较后缘大,H10 后缘形变速率较中前部大。结合无人机影像及实际勘察结果,InSAR 监测岸坡形变位置和规律与实际情况符合,该技术在高海拔地区近坝边坡形变监测方面具有较好的应用前景。

Deformation Monitoring and Analysis of Huangzangsi Water Conservancy Near Dam Slope Based on SBAS-InSAR

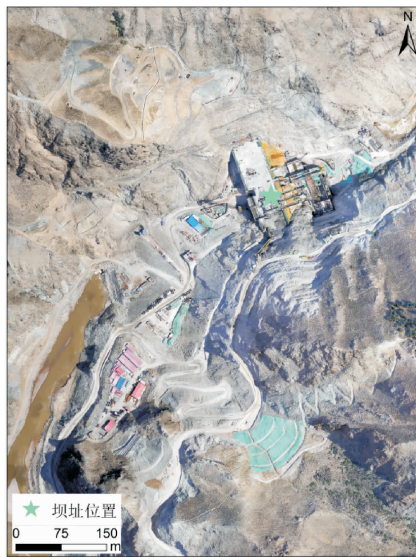
图 1 黄藏寺水利枢纽位置

(图片为工作人员现场无人机航拍数据处理结果)

间,BXT5上特征点的累计水平和垂直向形变曲线均有加速形变趋势,与当地降水量增多具有一致性;整体水平向形变量和垂直向累计沉降量呈增长趋势,需对变形体加强核查和持续关注。结合高分辨率无人机影像(图1)及地形数据,BXT5植被稀少,地形较陡,坡度约 $50^{\circ} \sim 55^{\circ}$,局部陡峭超 70° ;前缘分布高程2 670 m~2 686 m,宽约147 m,后缘高程约2 768 m。对变形体进行实地勘察,发现前后缘裂

H10整体向东方向变形,形变速率为 $7.1 \text{ mm/a} \sim 31 \text{ mm/a}$,垂直向形变主要发生在东南侧,形变速率为 $-44.7 \text{ mm/a} \sim -0.5 \text{ mm/a}$,西北侧垂直方向形变较小。从累计形变量曲线图,2022年7—9月间滑坡上特征点的累计水平和垂直向形变曲线均有较大变化,与当地降水量增多时期具有一致性;整体水平向形变量和垂直向沉降量呈增长趋势。结合高分辨率无人机影像(图1)及地形数据,该边坡植被

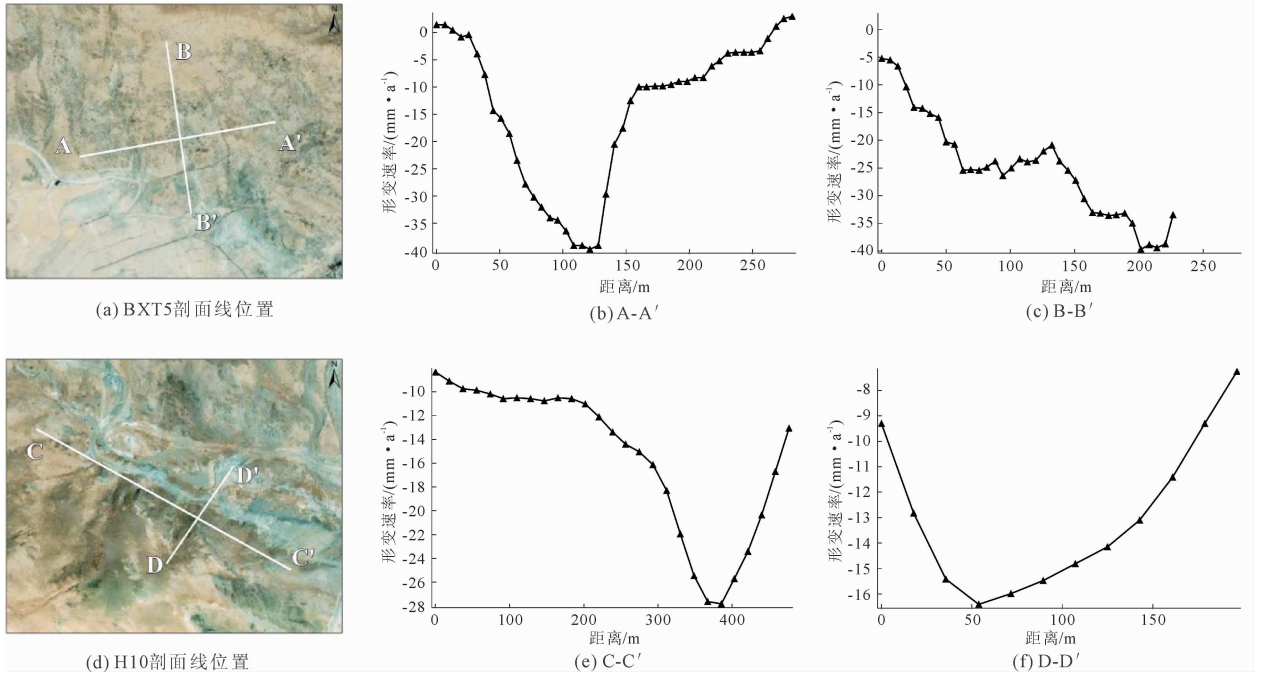
图 3 滑坡不同位置形变情况

在 BXT5 及 H10 分别绘制 2 条剖面线用以分析变形体形变规律,如图 3 所示。剖面线分布位置如

图 3(a)和图 3(d),剖面图横坐标为剖面线上的点距起点的距离。由图 3(b)与图 3(c)可知,变形体 BXT5 东西向剖面线呈“V”字形,南北向剖面线呈明显的下降趋势,说明变形体东西两侧边缘形变速率相对较小,前缘及中部变形速率较后缘大,中部形变

速率较为均匀,越往后缘变形速率越小。由图 3(e)与图 3(f)可知,滑坡 H10 两条剖面线均呈“V”字形,说明该滑坡后缘形变速率大于中前部,东南侧变形最大,西北侧形变速率较小且平缓。

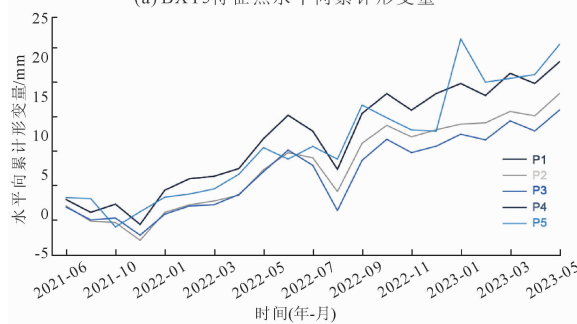
图5 黄藏寺近坝边坡特征点二维向累计形变量曲线

移,为负说明该位置做向西方向位移;垂直向形变速率为正说明该位置做抬升运动,为负说明该位置做沉降运动。并对 2 个滑体分别取 5 个特征点,计算其累计形变量,分析滑坡累计形变规律,5 个特征点二维向累计形变量曲线如图 5 所示。
