# 预应力混凝土桥箱梁底面横向裂缝分析

**摘要:** 预应力混凝土箱梁由于在受力性能方面良好,在高速桥梁互通工程中得到了良好的应用,但是由于结构受力和施工工艺的复杂性,该类型桥梁在设计和施工都存在质量较难控制等原因,造成部分桥梁在投入使用过程中箱梁底面就出现较多的横向裂缝,裂缝的大量出现严重影响了桥梁的正常使用,对结构的承载能力存在一定的影响。以一座预应力混凝土箱梁桥为例,通过对材料强度、铺装层层厚度、预应力损失、承载力评定等方面对该桥箱梁底面横向裂缝进行了分析,并对防止此类裂缝提出了改进措施,可供类似工程借鉴。

## Analysis of Lateral Cracks on the Bottom of Prestressed Concrete Bridge Box Girder

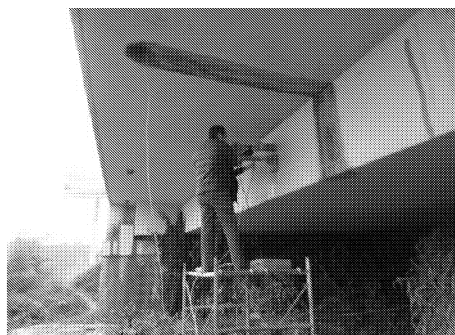
图 7 钻芯取样测区位置

混凝土强度不足是引起结构开裂的原因之一。为准确获得结构混凝土强度, 采用钻芯法对主梁混凝土强度进行检测(见图 7)。根据桥梁病害情况及受力特点, 本次选取主线左幅 13 跨右侧腹板进行钻芯取样<sup>[3]</sup>。

从试验结果来看,3 个试件的推算强度值分别是 38.7 MPa、52.8 MPa 和 65.4 MPa,依据《钻芯法检测混凝土强度技术规程》<sup>[3]</sup> (CECS03: 2007) 中第 3.2.5 的相关规定,单个构件的混凝土最终推算强度为 38.7 MPa,小于设计强度 40.0 MPa。

(1) 混凝土强度偏低:钻芯取样法的测试混凝土强度最低仅为 38.7 MPa,小于设计强度 40.0 MPa,混凝土强度偏低在一定程度上增加了开裂风险。
