富水砂层区地铁车站基坑变形过大原因分析

Analysis of Excessive Deformation of Foundation Pit of Metro Station in Rich Water Sand Layer Area

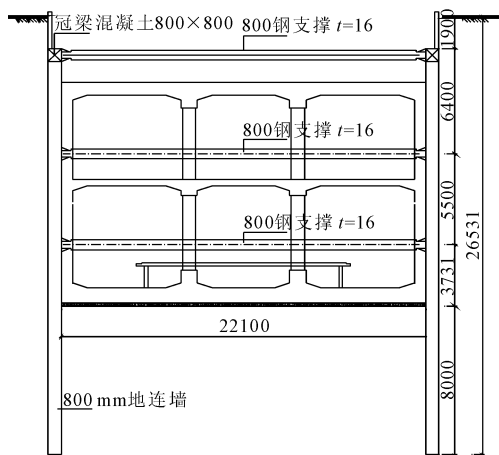
图 1 车站主体基坑标准段 3~13 轴横断面图

车站地下连续墙厚度为 800 mm,车站基坑标准段第 3~13 轴部位采用三道 $\Phi 800$ mm 钢管内支撑;标准段第 13~16 轴部位采用三道 $\Phi 800$ mm 钢管内支撑+一道倒撑;标准段第 16~26 轴部位采用四道 $\Phi 800$ mm 钢管内支撑+一道倒撑;盾构端头井均采用第一道混凝土斜支撑+三道 $\Phi 800$ mm 钢管内支撑+一道倒撑。车站主体基坑标准段横断面图见图 1。

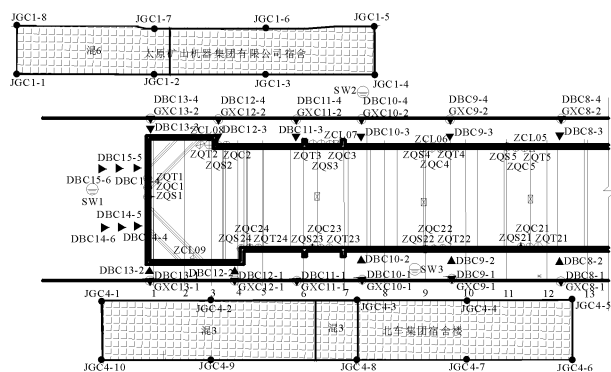
图 2 某站主体基坑 1~13 轴监测点平面布置图

本文对该站 1~13 轴基坑土方开挖过程中围护结构及周边环境变形监测情况进行分析。监测点平面布置图见图 2。

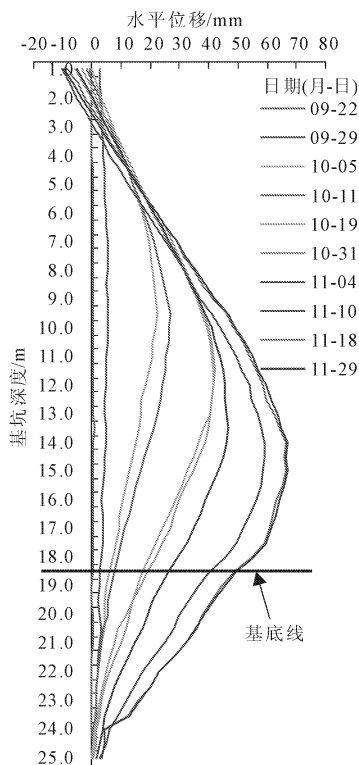
图 3 ZQT-01 监测时程曲线

② 墙顶水平位移情况:测斜管测得的墙体变形时程曲线反映墙顶向基坑外位移 10.08 mm。

③ 墙体变形过大原因分析:支撑架设滞后(且未完全到位),每道钢支撑架设都存在滞后情况;土

① 该点墙体变形情况:该点处在基坑南端头墙的中部,端头墙总长 26.2 m,两端阴角,沿基坑深度设 4 道斜支撑(其中第一道为钢筋混凝土支撑),该种支护体系应能较好的限制连续墙(特别是短边)的水平位移,但是该测点在深度 15 m 处向基坑内位移达到 66.87 mm,变形值过大,且变形最大部位较正常情况偏下。

方开挖过程,基坑内积水情况较严重,基坑内(含基坑外)的积水沿连续墙向下渗透,造成土体含水率增加,土体的工程性能降低,特别是造成嵌固端的土体嵌固力减弱,因而墙体向基坑内的变形过大。

向基坑外位移 10.08 mm,分析认为墙顶水平位移监测值是可靠的。墙体变形时程曲线反映的墙顶向基坑外位移值存在错误,分析如下:

④ 连续墙下部向基坑内变形过大,造成墙体向基坑外倾斜,而不是墙顶向基坑外位移。

⑤ 初次监测后,连续墙底端被锁定,但实际情况是连续墙嵌固端的嵌固力不足,底端向基坑内产生了一定量的位移,因而应将变形时程曲线向基坑内平移一定量进行变形分析。按此分析连续墙向基坑内的位移量实际大于目前的监测值。

④ 监测点 ZQT-01 墙顶向基坑外位移原因分析:墙顶向基坑内水平位移监测值最大 0.2 mm(见表 2),而测斜管测得的墙体变形时程曲线反映墙顶

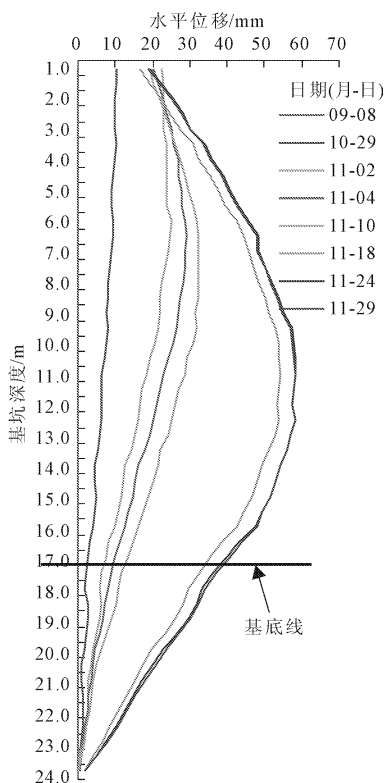
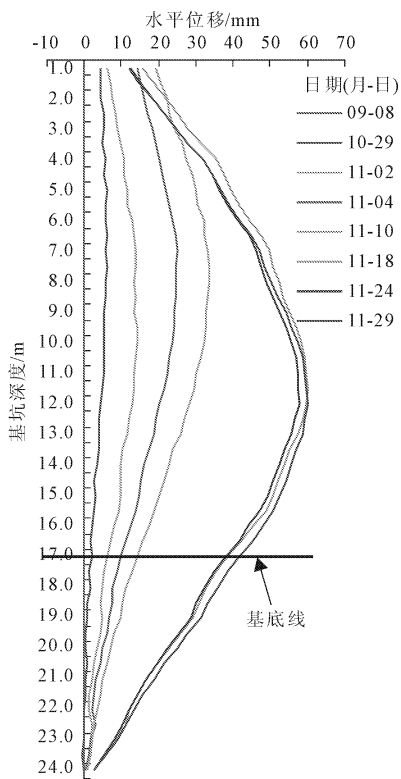
11月10日该两测点所在部位土方仅开挖到基坑深度的中部,且已经停止土方开挖,墙体变形虽然暂时稳定,但是已经产生的变形量过大,主要是施工因素所致。

① 墙体变形情况分析:两测点深度 12.5 m 部位向基坑内位移接近 60 mm;墙顶向基坑内位移接近 20 mm,两处变形值均过大。

② 两侧墙体变形过大原因分析:① 已开挖到底部位的围护结构变形过大;② 支撑架设缺失过多(见图 6、图 7)。

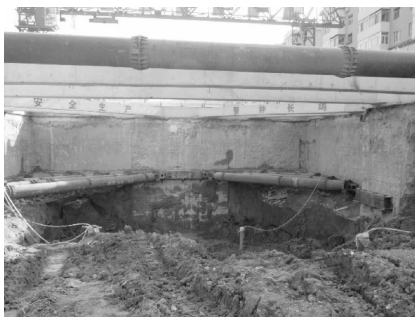
图8 锅底形开挖

(1) 南端采用大锅底形土方开挖(见图8)方法,不符合设计要求的分段、分层开挖的要求,导致土方开挖过程中基坑及周边环境急剧变形。

(3) 基坑工程土方开挖作业,不宜采用中拉槽土方开挖方式,宜采用分层分段短台阶法开挖。对于较厚填土层、粉质黏土层等不良地层土方开挖作业宜采用垂直出土方式。尽可能避免运土车辆进入基坑内作业,以免影响支撑架设。

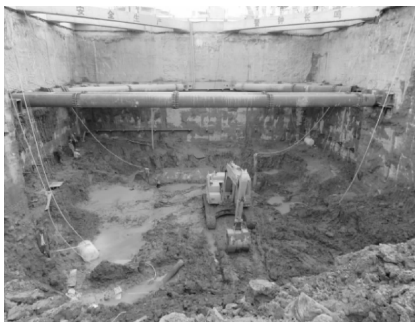
图9 支撑架设情况

(2) 每步土方开挖均存在支撑架设滞后的现象,均未按照先撑后挖的设计要求实施(因挖掘机及运土车辆均在基坑内作业),扩大端内对撑未及时架设,不能封闭成环,起不到支撑作用,且土方超挖后,局部支撑架设仍然滞后(见图9)。

措施一:基坑第二道支撑以上土方开挖采用中拉槽放坡开挖(第一道支撑由于为便于渣土车驶入基坑,挖掘机能通行,局部架设不及时),第二道支撑以下土方采用垂直出土方式开挖;钢支撑及时架设,并按照设计要求预加轴力;提前开启基坑内降水井抽水,尽最大可能保证坑内疏干效果。
