江西某水电站引水隧洞围岩补强灌浆 防渗技术研究

摘要: 针对江西某水电站5#机组蜗壳进人门产生渗漏, 渗漏量达 $43.2\text{ m}^3/\text{d}$, 影响引水发电系统运行安全问题, 经现场无损探伤与压水检查, 确定渗漏路径为隧洞内水经围岩及外包混凝土裂隙, 在蜗壳进人门处渗漏。采取对引水隧洞下平段、特殊洞段全断面围岩进行水泥补强灌浆处理。考虑到引水隧洞补强灌浆工程量大、洞内倒运效率低、钻孔难度大、灌浆控制严等特点, 现场采用通风口吊装转运、综合除尘、钻孔角度控制、压力-注入率控制等适配性工艺及参数开展补强灌浆。结果表明: 灌浆后围岩透水率小于 1.35 Lu , 围岩质量及进人门防渗效果均得到显著提升, 正常运行16个月未出现新增渗漏点。

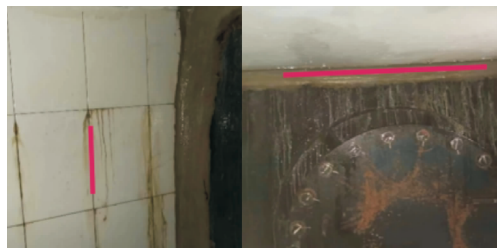
2023 年 1 月,5#机组引水发电系统正常运行工况下,蜗壳进人门右侧墙面、上方与混凝土顶板交界处出现明水渗漏,且渗水量呈增大趋势,2 月底总漏量发展至约 43.2 m³/d,之后渗水量保持稳定。渗水导致地下厂房严重积水,设置了临时排水沟,将水引排至下层排水廊道。5#机组蜗壳进人门渗漏水不仅增加了厂房区域运维负担,长期渗水还会降低引水隧洞结构耐久性及其外部围岩稳定性,影响引水发电系统运行安全及正常效益发挥。蜗壳进人门渗水及引排设施布置情况如图 1、图 2 所示。

图 1 蜗壳进人门右侧墙面、顶板交界渗水情况

综合以上渗水情况勘察结果,导致蜗壳进人门渗漏的原因为引水隧洞运行工况下内水外渗,渗漏路径为:混凝土衬砌裂缝/结构缝→围岩/围岩与衬砌接触裂隙→压力钢管及蜗壳外包混凝土裂缝→蜗壳进人门。钢管段外包混凝土缺陷区域不明,处理时需破坏钢结构完整性,质量恢复困难,处理工艺复杂^[11-13]。仅对混凝土衬砌裂缝及结构缝进行封堵,切断内水外渗通道,易从衬砌其它次薄弱区域再次渗漏,防渗效果耐久性不易保证^[14-15]。对于围岩、

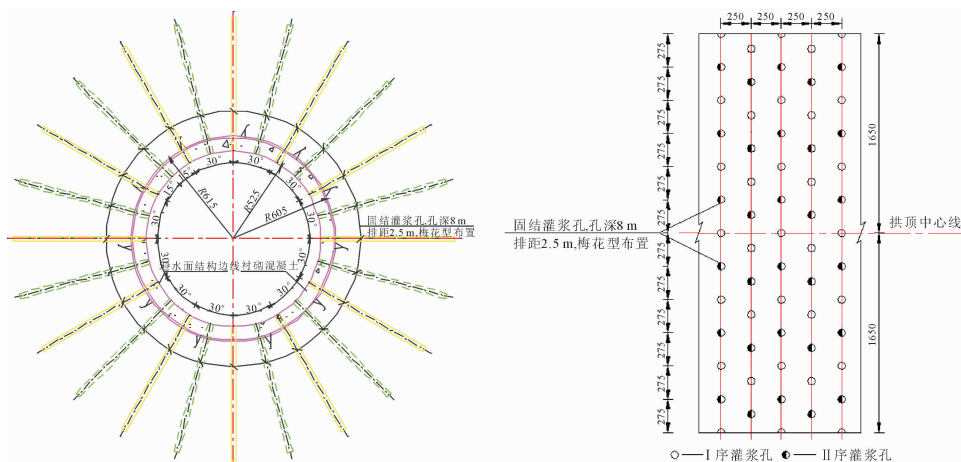
综合考虑引水隧洞围岩质量、混凝土衬砌渗水情况、运行特点,结合建设期引水隧洞围岩固结灌浆施工情况,本着节约造价和安全可靠原则,确定围岩补强灌浆处理范围为引水隧洞下平管尾段(与压力钢管结合前 15 m,桩号 0+204.2 m—0+219.2 m)、特殊洞段(部分下弯段及下平段,与围岩断层破碎带相交,桩号 0+139.4 m—0+171.0 m)。采用引水隧洞全断面、梅花形灌浆孔布置,孔深 8.0 m,间排距 2.75 m×2.50 m(孔距 30°)。钻孔位置偏差≤10 cm,角度偏差≤2°,深度误差≤20 cm。引水隧洞围岩补强灌浆孔位布置如图 4 所示。

图 4 引水隧洞围岩补强灌浆孔位布置图

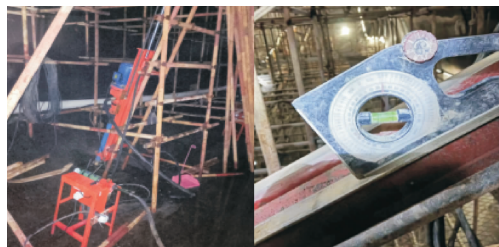
图 6 钻孔孔斜控制过程

③ 钻孔。采用 100B 潜孔钻机造孔。孔径 76 mm,孔深 8.0 m,衬砌厚度 60 cm 处,入岩 7.4 m;厚度 80 cm 处,入岩 7.2 m。针对钻孔角度控制难题,采用两台激光测距仪测放隧洞横断面圆心,使用一台激光测距仪配合倾角计控制钻孔角度,同时满足角度偏差不大于 2°、孔位偏差不大于 10 cm 要求,钻孔后测量孔深,保证深度误差不大于 20 cm。对于仰孔施工,采用钻杆注水雾化、孔口封闭抽排方法,有效降低了凿岩粉尘。引水隧洞特殊洞段共完成 156 个(13 排)灌浆孔、2 个抬动监测孔、9 个检查孔,下平管尾段共完成 84 个(7 排)灌浆孔、2 个抬动监测孔、9 个检查孔。孔斜控制如图 6 所示。

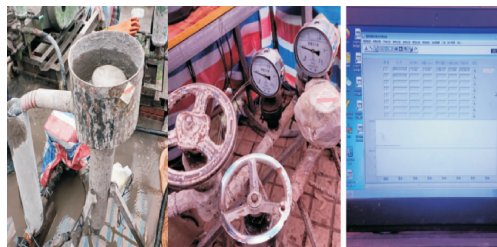
图 7 灌浆压力-注入率控制过程

e. 灌浆压力-注入率(Q-P)控制: 为避免注入率过大造成衬砌抬动、进一步开裂, 采用分级或间歇升压法灌注, 压力与注入率控制关系如表 1 所示^[17], 控制过程如图 7 所示。

注入率/(L·min ⁻¹)	≈30	30~20	20~10	<10
灌浆压力/MPa	0.20P	0.40P	0.70P	1.00P

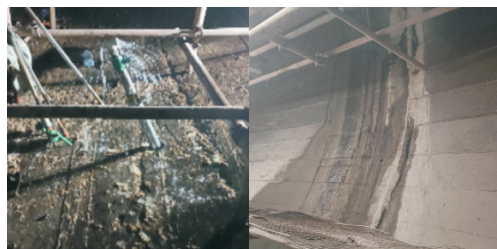
图 8 孔口涌水、衬砌跑冒浆处理

h. 异常情况控制措施: i. 局部衬砌表面发现冒浆、漏浆, 采用嵌缝、表面封堵、低压、浓浆、限流、限量、间歇、待凝方法进行处理; ii. 灌浆孔串浆, 用孔口塞堵塞串浆孔, 待灌浆孔灌浆结束后, 再对串浆孔扫孔复灌; iii. 孔口涌水灌浆孔段, 采用纯压式注浓浆、速凝浆液, 待凝 36~48 h, 灌浆后立即封孔。灌浆过程中异常情况处理过程如图 8 所示。
