近桥施工振动对某既有旧桥结构特性 影响及加固分析

摘要: 为分析施工振动和加固方案对既有旧桥的影响,通过现场布设振动测点并收集数据,结合 Midas 有限元软件建立动力分析模型,采用现场测振与有限元分析相结合的方法,对旧桥在施工振动下的位移和内力响应进行详细评估。针对旧桥的加固维修方案,考虑到加固后托梁变化较大,为研究不同加固效果,通过建立局部有限元模型进行对比分析,验证施工过程的合理性并提出优化建议。结果表明:施工振动对旧桥的影响有限,但需持续监测关键部位,尤其针对 1/4 跨处的动位移极值和拱脚内力等参数需要重点关注;加固维修时增加钢斜撑能有效降低托梁应力,但需建立精细的荷载管理制度,严格控制人行道板等加固部位的荷载,防止超载导致的结构损伤,保障桥梁加固效果及长期运营安全。

Impacts of Construction Vibrations and Repair and Strengthening on an Existing Old Bridge

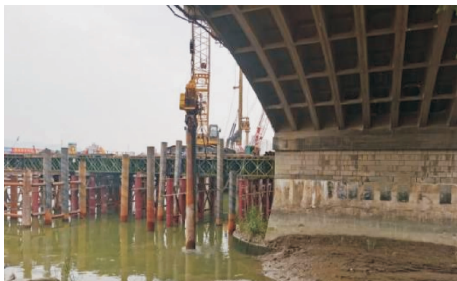
图 3 桥梁现场施工照

论:旧桥桩基相较于新桥而言,大部分桩基持力层位于浅层卵石层中,少部分位于强风化(粒状)风化层中。在钻孔灌注桩施工过程中,卵石层属于极易塌孔的土层。新旧桥距离近(桩间净距仅 2.65 m),且泉州大桥旧桥建造时间久远,考虑保护旧桥的结构安全,经综合评估,确定水上桩基采用全套管旋转钻机与旋挖钻机组合施工工艺。对于施工钢栈桥,采用振动沉管方式进行,距离旧桥墩最近距离仅为 0.35 m。

桥梁结构现场立面图、桥梁现场施工照见图 1—图 3。泉州大桥新桥毗邻旧桥,新桥桥梁基础主要为钻孔桩基础。通过旧桥的立面图、地勘报告以及旧桥下部结构竣工图互相对照,可以得出以下结

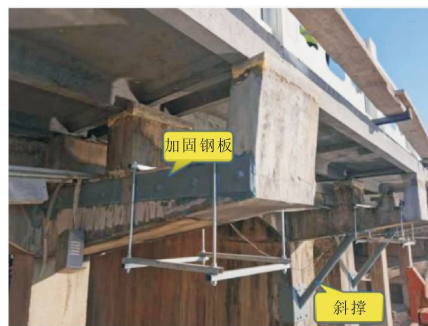
图 11 托梁加固现场照

对托梁的加固方式主要分为单独加设钢板、同时加设钢板和钢斜撑两种,如图 11 所示。

针对上述病害,制定了相应的加固维修方案。其中,对于托梁的加固方案变化较大,将其作为此次加固维修工程中的重点分项部分。由于旧桥人行道板(将原有混凝土板更换为预制 UHPC 板)的主要承载构件为托梁,在运营过程中,托梁表面出现了严

重的混凝土剥落露筋现象,其承载安全系数不足。后期由于与新桥拼宽的要求,旧桥有一侧人行道上需要摆放花箱当作分隔带,改变了原有设计状态下承担人群荷载的要求,一定程度上增加了托梁的负担。目前有以下两种布置方案。花箱方案 1:花箱长、宽、高都为 50 cm,加土后每个重量 165 kg,间隔 1.5 m 布置,共 525 副;花箱方案 2:花箱长 1.2 m,宽、高都为 50 cm,加土后每个重 450 kg,在桥上连续 50 m 的范围内布置 41 副。托梁的承载能力在现有加固维修的方案下是否满足要求,关系到行人的生命安全和桥梁运行的可持续性,因此重点针对该项加固措施进行分析。
