张肃公路(梨园口—康乐镇)沿线地质灾害发育特征及致灾因子分析

吴刚,廖志为,高点

(中国市政工程中南设计研究总院有限公司,湖北武汉430010)

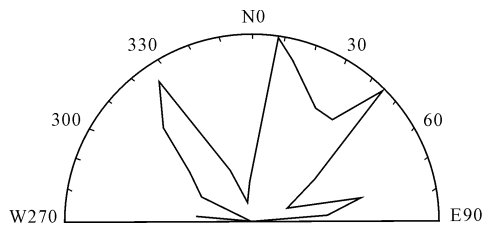
图 1 项目区沿线节理走向玫瑰花图

走向节理玫瑰花图显示(见图 1),场区内优势节理的走向为 10°~50°和 320°~330°,两组优势节理走向大角度斜交或正交,且多数节理倾角较陡,将项目区沿线基岩深切割为碎裂岩体,导致地质灾害较发育。

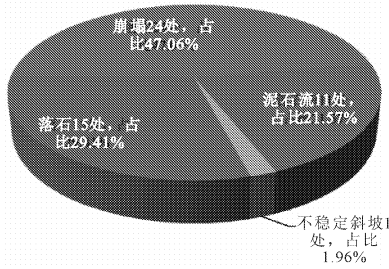
图 2 地质灾害类型统计分布图

经调查,张肃公路梨园口至康乐镇段(K46~K54)段发育的地质灾害主要为崩塌、落石、泥石流和不稳定斜坡,共计 52 处。其中,崩塌 24 处,落石 15 处,泥石流 11 处,不稳定斜坡 1 处(见图 2)。

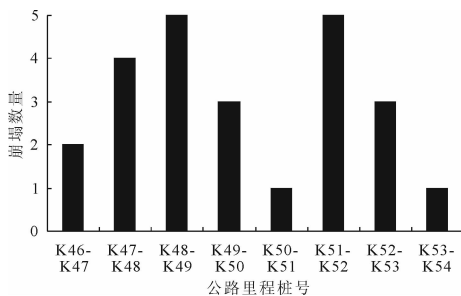
图 4 崩塌数量沿线分布图

(K46—K54)崩塌(见图 3)共 24 处,占地质灾害总数的 47.06%,沿线平均分布 3 处/km,其中,构造破碎段(K48—K49)和河流凸岸段(K51—K52)分布最密(见图 4),达 5 处/km。研究区内卸荷裂隙发育,多为共轭 X 型剪节理(见图 5),将基岩深切割为碎裂岩体,加之岩性为砾岩、砂岩和泥岩互层等软质岩石,危岩体所处斜坡坡度多大于 50°,且多数后壁节理已贯通,极易致灾。
