闸首空箱顶板裂缝成因分析与加固方案探讨

摘 要: 安徽某船闸是茨淮新河上大型水利枢纽工程的重要设施, 投入运行 26 年后进行了全面安全鉴定。鉴定时发现下闸首兼作公路桥的空箱顶板严重开裂, 影响船闸和公路桥的运行安全。根据下闸首空箱顶板裂缝的性状检测和承载力复核结果分析, 原设计将下闸首空箱顶板双向受力状态简化为单向板计算, 导致空箱顶板在桥宽度方向配筋不足是空箱顶板产生裂缝的主要原因。目前空箱顶板已超载破坏, 结构承载性能严重下降。对粘贴碳纤维布加固法、粘贴钢板加固法和改变结构体系加固法等方案进行比选, 推荐采用空箱顶板底面全断面粘贴碳纤维布的加固方案。

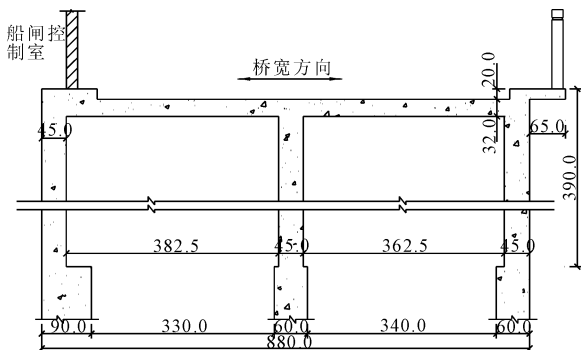
图 2 空箱顶板断面示意图(单位:cm)

空箱顶板为现浇钢筋混凝土结构,混凝土设计强度等级 C18,长 8.8 m,宽 4.5 m,厚 0.25 m,板底桥宽方向配 $\Phi 8$ mm 钢筋、间距 333 mm,板底桥长方向配 $\Phi 19$ mm 钢筋、间距 150 mm。上部有 0.08 m~0.13 m 磨损层,闸首竖向墙体厚 0.45 m~0.90 m。
